## 안동 용상-남선 신석 간 교량가설공사부지 내 제방유적 현장공개설명회 안내

# 안동 용상-남선 신석 간 교량가설공사부지 내 유적 발굴조사

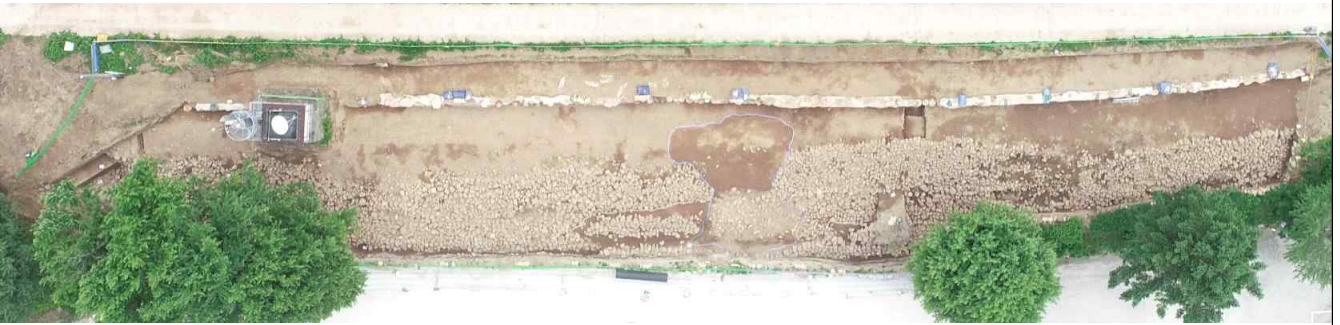
1차 조사 제방(석축보강) 전경

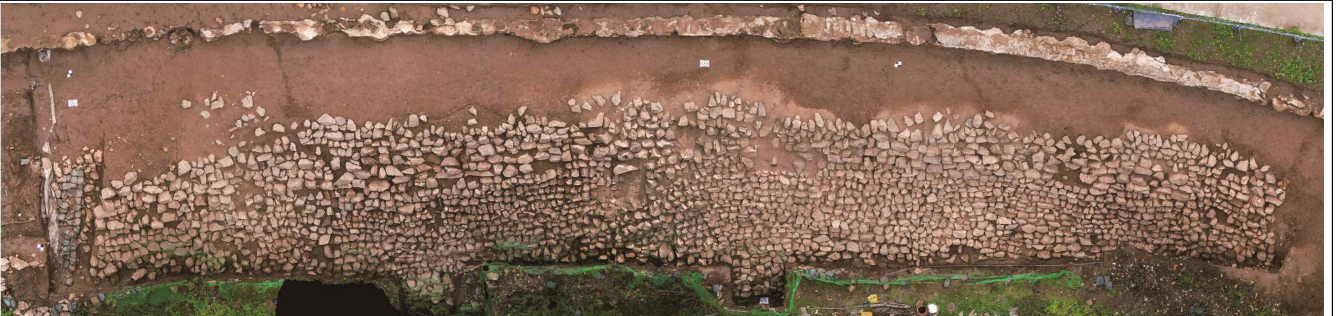
2차 조사 제방(석축보강) 전경

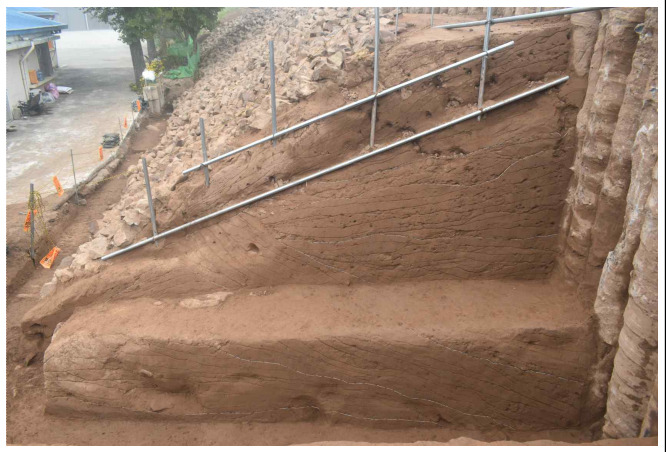
2차 조사 PIT 1 토층 전경

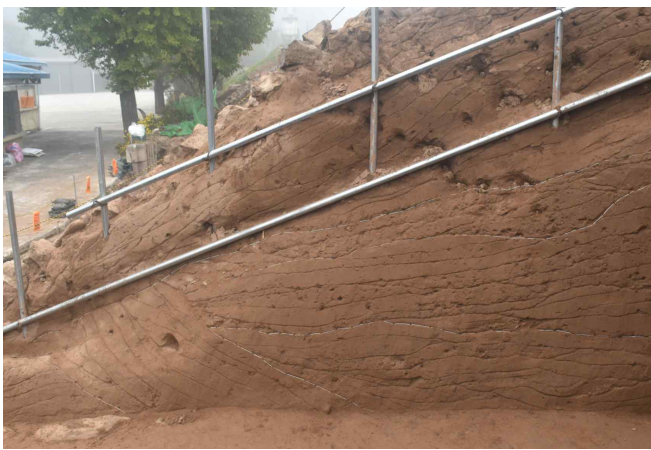
2차 조사 PIT 1 토층 세부

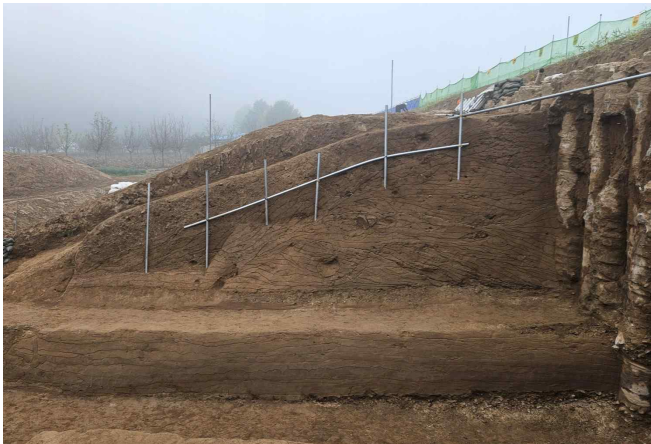
2차 조사 PIT 2 토층 전경

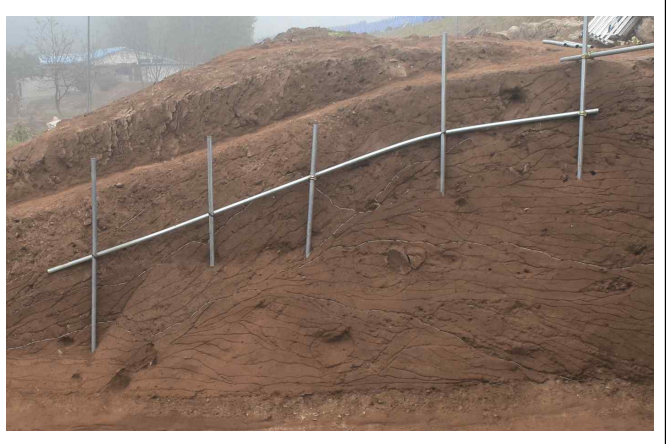
2차 조사 PIT 2 세부

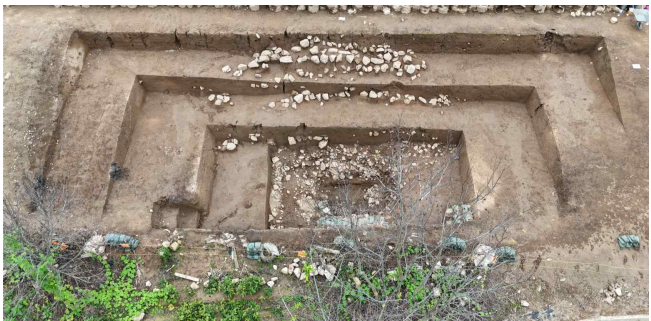
토축제방 1

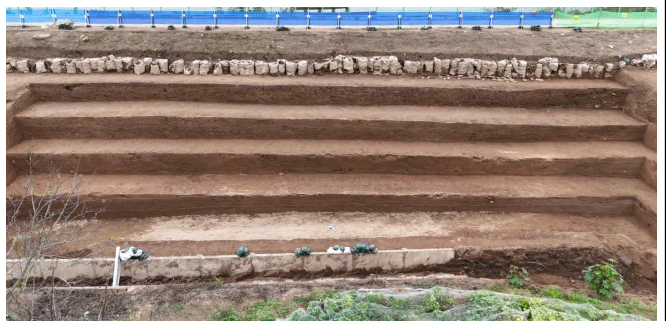
토축제방 2
